# 智能安全工器具电力库房 管理系统常见问题及解决 方案

# 智能安全工器具电力库房管理系统常见问题及解决方案

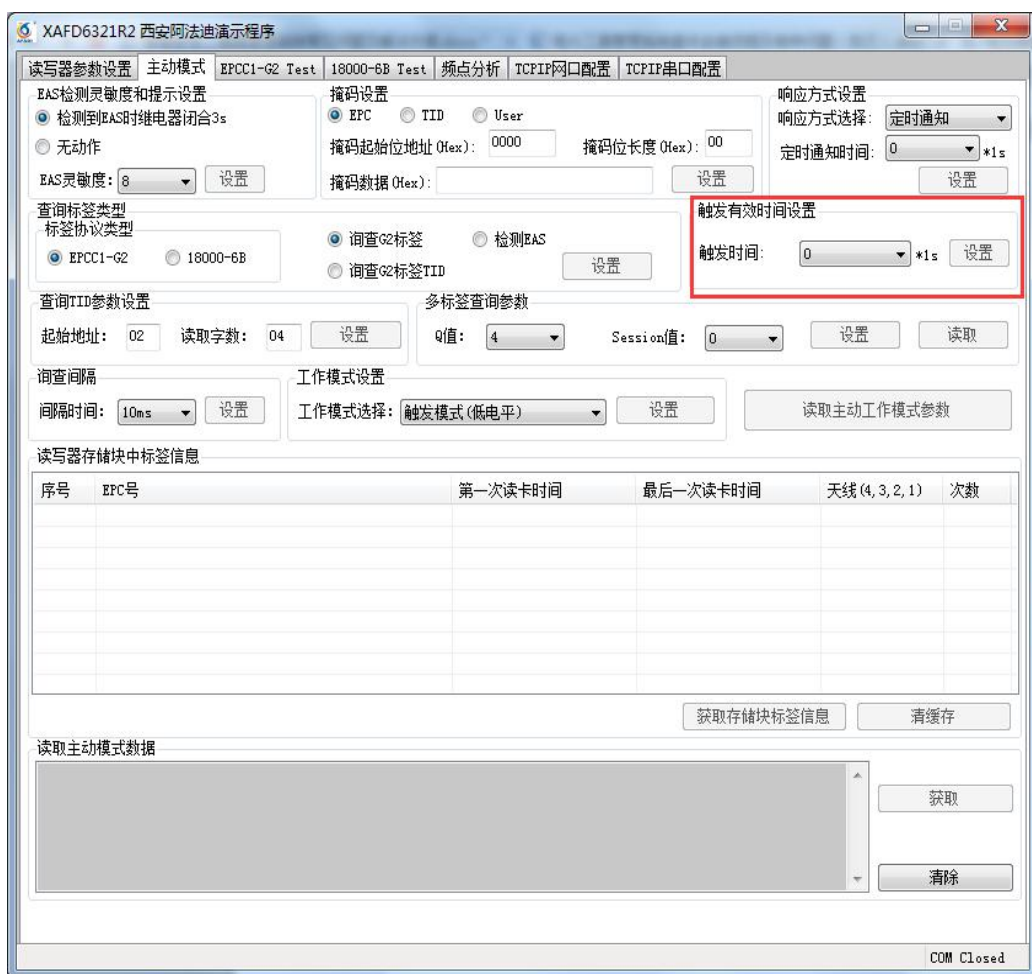
问题1：只有出库没有入库；

原因：（1）指纹机员工编号没有传到电脑上，程序对指纹的处理出现问题，导致逻辑判断出错；（2）读写器在触发模式下是长触，导致读写状态不受控制器控制；

解决方法：（1）系统中基础设置中设置门禁机地址为指纹机IP地址，确保指纹机的IP地址和电脑的IP地址在一个网段，指纹机和电脑配置中的两个端口号一致；（2）连上读写器测试软件将触发有效时间设置为0，如下图所示；
